Örökségvédelmi nyilvántartás

ÖRÖKSÉGVÉDELMI HATÁSTANULMÁNY BAJNA TELEPÜLÉSRENDEZÉSI TERVÉHEZ

M1 ÖRÖKSÉGVÉDELMI NYILVÁNTARTÓ LAP

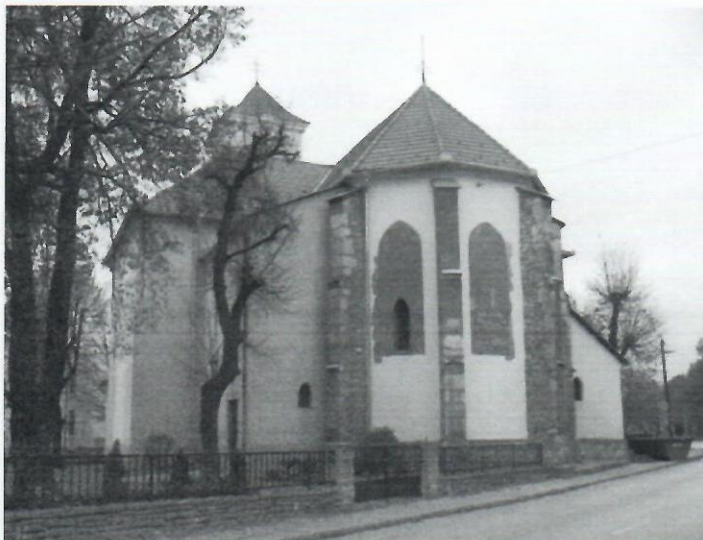
M2 ÖRÖKSÉGVÉDELMI NYILVÁNTARTÓ LAP

Bajnai római katolikus templom falába az 1484-es évszám van bevésvé, de feltételezhetően az Arpád- házi királyok idejében épült az egyházi intézmény. A torony nélküli templomot a XVIII. század folyamán többször felújították. A tornyot 1751-ben építtette Sándor Mihály, amiben a század végén már négy harang szólt. 1810-ben Sándor Vince a fatorony helyére kőből készült tornyot emeltetett. 1885 és 1891 között készült el a kereszthajó és a két mellékhajó. A XX. század elején Metternich Klementina a templom zsindeletetejét palatetőre cseréltette le, felújította az orgonát és a külső falakat sárgára festette. Ma is jól látható, hogy a templom apszisa a középkorban készült. A torony kivételével a templomot cserép fedi. A sárgára festett épületet fehér színű vakolatkeretek szegélyezik. A homlokzatot félköríves és csúcsíves záródású nyílások díszítik. Az órapárkányos tornyon alacsony toronysisak található.

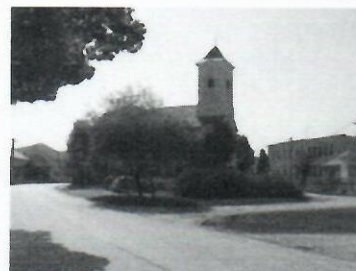
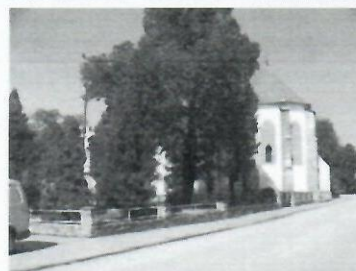
M3 ÖRÖKSÉGVÉDELMI NYILVÁNTARTÓ LAP

A római katolikus templom kertjében található kökeresztet 1778-ban emeltette Sándor Antal. A barokk stílusú kereszt vörös márványból készült. A feszület három részre tagolódik. A felső rész a márványból készült keresztből és a kőből készült, megfeszített Krisztus szobrából áll. A kereszt alatt az imádkozó Szűz Mária alakja található. A vörös márványból készült, csigavonalú faragványokkal díszített középső rész alatt egy dísztelen lábazat található.

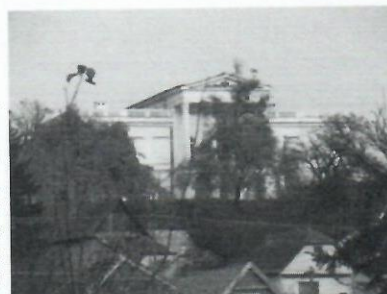
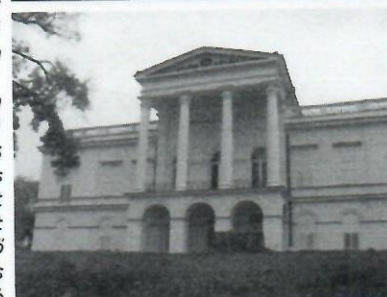
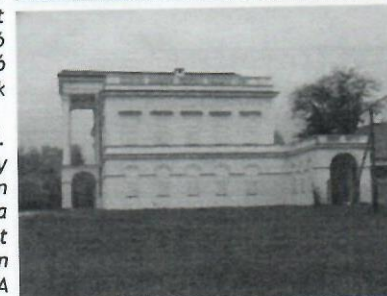
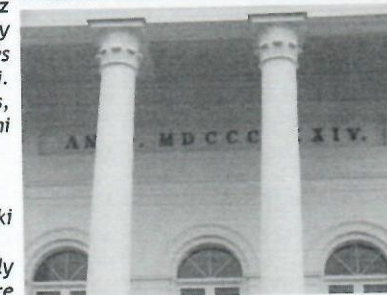
M4-5/A

A bajnai birtok 1701-ben került a Sándor család tulajdonába. A birtoktesten ekkor egy elhanyagolt nemesi rezidencia állt, melynek helyére Sándor Menyhért 1722-ben vadászkastélyt építtetett. Az 1740-es évek elején Sándor (II.) Mihály a kastélyt átalakította, kibővítette, így alakult ki az egyemeletes tömegforma. A XIX. század folyamán a Sándor Móríc tulajdonában lévő kastély további átalakításon és bővítésen esett át, melynek terveit Hild József készítette (erre utal a főhomlokzaton megjelenő „Anno MDCCCXXIV” felirat). Sándor Móríc halála után férfiágon kihalt a Sándor család, így a birtokot lánya örökölte, aki egyesítette a Sándor és Metternich neveket. 1921-ben Metternich- Sándor Klementine örökölte a birtokot, akinek halála után nem volt több egyenes ági leszármazott. A XX. században zaklatott sorsot ért meg a kastély. 2002-ben kezdődött el a felújítása, ami ma is tart.

Az egyemeletes, téglalap alaprajzú, szabadon álló épület mögé két, szabálytalan négyzet alakú udvar köré szerveződő melléképületek csatlakoznak. Az 1+2+3+2+1 tengelyes főhomlokzat középső része a homlokzati sík elé ugrik. Alul félköríves záródású árkádsor, a felső szinten korinthuszi jellegű oszlopokon nyugvó fogsoros párkány található, melyen a Sándor-Metternich család címerével díszített timpanon került kialakításra. A középső részen félköríves záródású, az épület többi részén egyenes záródású nyílások vannak. A födémelek vonalában megjelenő párkányok a homlokzatokat vízszintesen tagolják, a főpárkány felett balusztrádos attika jelenik meg. A földszinten az ablakok szemöldökének vonalában végigfutó párkány a nyílások felett félköríves vonalat ír le. Az emeleten található ablakokat a homlokzaton végigfutó könyöklőpárkánnyal és volutás konzolokon nyugvó szemöldökpárkánnyal díszítették. A dél-keleti homlokzat főhomlokzathoz hasonló kialakítású, de a földszinti része előrelép a fal síkjából. Az első épületrésznek félköríves záródású kocsithajtóval kapcsolódnak a hátsó épületrészek.

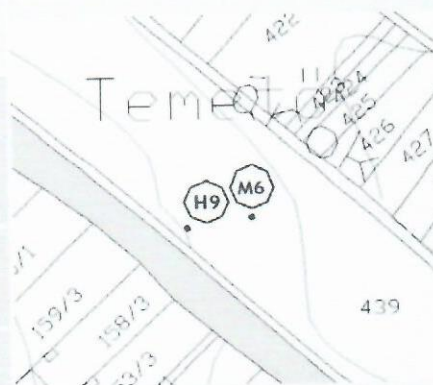
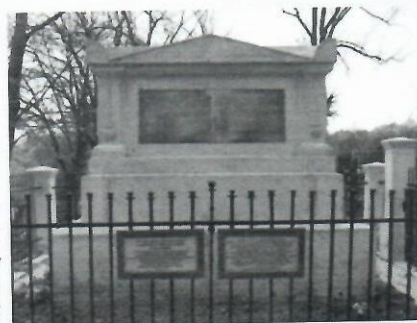
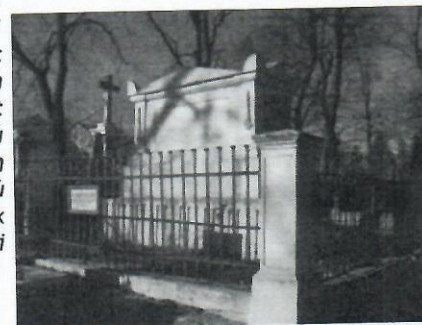
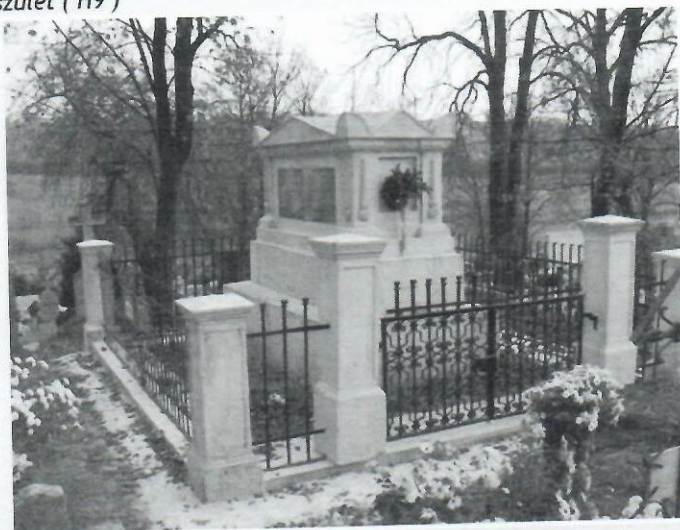
M6 **ÖRÖKSÉGVÉDELMI NYILVÁNTARTÓ LAP**

A Sándor család síremléke a falu temetőjében áll. A szarkofágon elhelyezett egyik táblán ez áll: „A hirneves Szapáry grófok nemzetségéből született muraszombati és szécsiszigeti Szapáry Annának, a híres Csillagkeresztes Rend palota hölgyének, a Szegények sorsának enyhítésén fáradozó Társulat elnöknőjének, gyermekei szerető édesanyjának, drága feleségének emelte e kamrát szlavniczai gróf Sándor Vince, császári és apostoli királyi kamarás, 1819-ben.” 1820-ban ide temette fiát Sándor Sándort, 1824-ben Sándor Móric pedig édesapját, Sándor Vincét. A klasszicista stílusú szarkofág oldalán található táblába latin nyelvű felirat található. A kőből készült szarkofág kétlépcsős, disztelen talapzaton álló, téglatest formájú díszes sírládjára emlékeztető építmény található. A felső rész oldalain dór jellegű oszlopok, tetején mind a négy oldalról timpanonformájú fedés található. A szarkofág körül kőből készült, dór jellegű pillérek közötti kovacsoltvas elemekből készült kerítés található. A bejárati szárny két magasabb lábazaton álló pillér közé került.

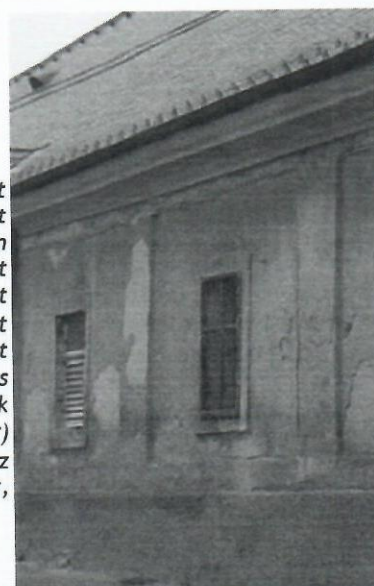
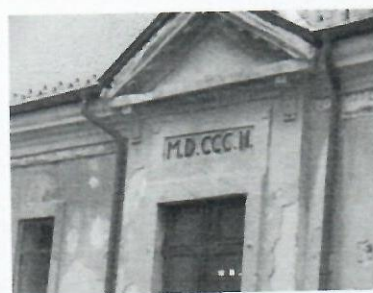
M7 ÖRÖKSÉGVÉDELMI NYILVÁNTARTÓ LAP

A Sándor -Metternich kastély műemléki környezetében található istállót Sándor Vince építtette 1802-ben. Az egykori uradalmi istállóépület istállókat és műhelyeket rejtett magában. A fésűs utcavonalas beépítésben álló földszintes épület utcavonalra és oldalhatárra illeszkedik. Az épület klasszicista stílusú, U alaprajzú. Az utcával párhuzamos gerincű épület bejárata a középtengelyben található. A vakolatsávval keretezett bejárat felett az „M.D.CCC.II.” felirat található, felé dísztelen timpanon került elhelyezésre. A utcai homlokzat vakolatkerettel díszített. A vakolatkeretes nyílások a falmezők tengelyében kerültek elhelyezésre. A nyílászárók hagyományos kialakításúak. Az épület vakolt a homlokzatok (egykor) sárgára, a lábazati sáv sötét színűre festett. Az épület meglehetősen rossz állapotban van. Jelenlegi használatának megszüntetése és a felújított, megújuló kastély funkciójához való kapcsolása kívánatos lenne.

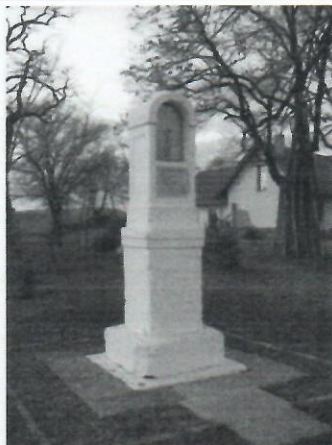
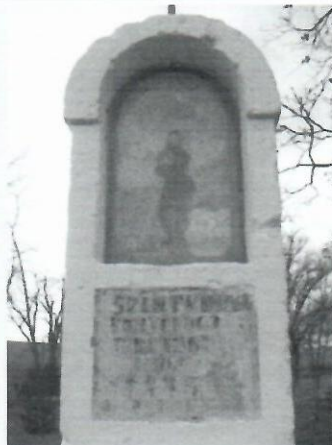
H1. ÖRÖKSÉGVÉDELMI NYILVÁNTARTÓ LAP

A település déli szélén található stáció Szent Vendelnek, a pásztorok védőszentjének emelték a falbeliek a XIX. század második felében. A kőből készült oszlopot fehérre meszelték. A klasszicista stílusú talapzaton álló félköríves falfélkében Szent Vendelt ábrázoló festmény található. A Szentet jellemzően pásztorbottal ábrázolták, lábainál bárányok jelennek meg. A falfélke alatt, a kőtáblára festett felirat szinte teljesen olvashatatlan. A stációhoz kőlapokból kirakott út vezet.

A stáció restaurálása szükséges még mielőtt a felirat teljesen eltűnne.

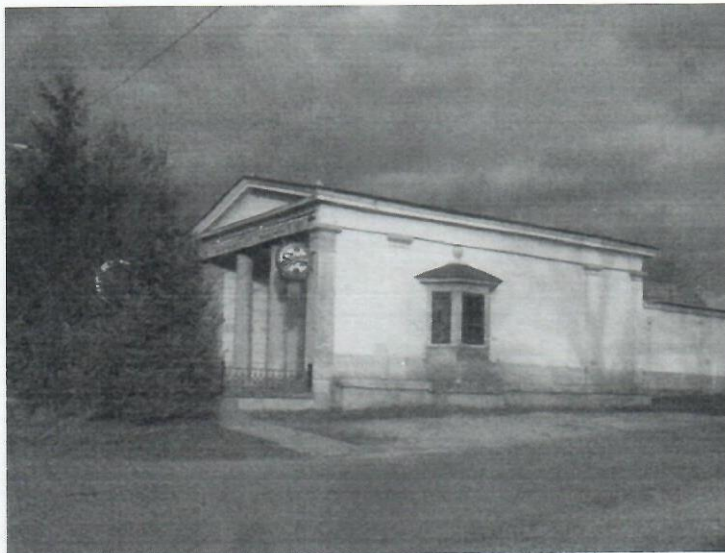
H2. ÖRÖKSÉGVÉDELMI NYILVÁNTARTÓ LAP

A Sándor- Metternich kastély parkjának két végét portásház védte, melyek közül az egyik ma is áll és vendéglátóhelyként működik. Külső átalakítás nem történt az épületen. A görög templomok mintájára készült, klasszicista stílusú portásház leghangsúlyosabb része az oromfalas homlokzat, mely jellegzetessége, hogy az alacsony hajlású tetőt maga mögé rejtő oromfalat párkány keretezi, a timpanon dísztelen marad. Az alatta lévő bejárat a homlokzati síkban elhelyezett, dór oszlopokra emlékeztető oszlopsor mögött került kialakításra. Az épület oldalhomlokzatain is megjelennek szimmetrikusan elhelyezett falpillérek. A déli homlokzaton falsíkból kiugró falfélke található. Az épület vakolt, sárgára festett. A bejáratához lépcső vezet fel. Az oldalsó homlokzatokon a lábukat a homlokzati sík elé ugrik. Az épület előtt kőből és kavacsoltvas elemekből készült alacsony kerítés található. Az épülettel együtt a kerítés is védendő.

A felújítással egyidőben az épület méltó módon történő hasznosítása kívánatos lenne. A felújítás alatt álló kastélyépület kulturális, turisztikai használatához kapcsolódva. Az épület felújítást igényel. A felújítás során törekedni kell a hagyományos elemek megtartására, a tetőszerkezetenél a csapadékvíz elleni szigetelés elhelyezésére.

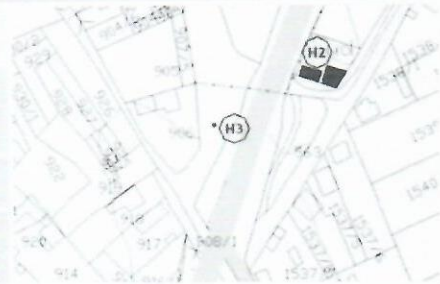
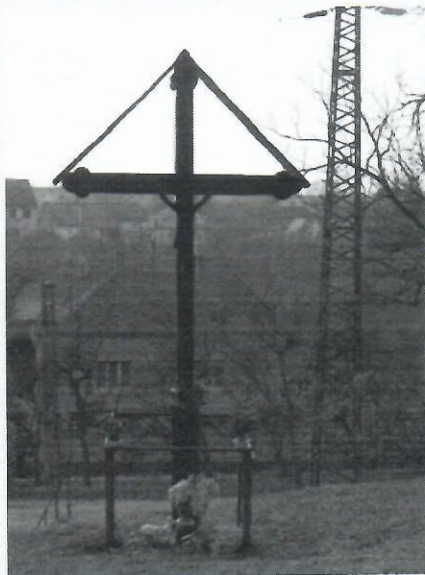
H3. ÖRÖKSÉGVÉDELMI NYILVÁNTARTÓ LAP

A fakereszt a Szomor felé vezető út mentén, kicsiny dombon található. A sötétbarnára festett fából készült keresztet háromszög alakú védő deszkarátéttal alakították ki. A feszület faragott Jézus Krisztus testét hordozza, a keresztoszárak végét háromkaréjos kiszélesedések díszítik. A feszület hegesztett acélszelvényből készített kerítéssel van körbekerítve.

A közvetlenül a talajjal érintkező fa feszület karbantartása különös figyelmet igényel. A kereszt teljes felületének védelmét, a napszitta felület újrafestését rendszeresen biztosítani kell.

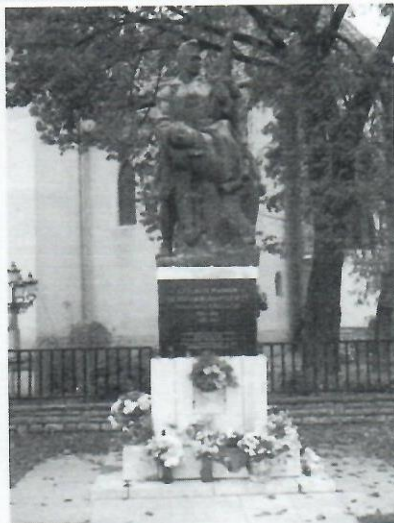
H4. ÖRÖKSÉGVÉDELMI NYILVÁNTARTÓ LAP

A bajnai lakosok 1928-ban létrehozták a Hangya bizottságot, aminek 1938-ra sikerült előteremtenie annyi pénzt, hogy a háborúban elesett hősöknek emlékművet állíthassanak. A világháborús emlékművet 1939. július 16-án avattál fel díszes ünnepség keretében. A Hősök terén lévő emlékmű egyszerű kő talpazaton álló délceg katonát és elesett társát ábrázolja. Bajna község képviselő testülete 1991-ben helyeztetett el új táblákat az emlékművön.

A kő talpazaton és a szobron egyaránt elszíneződések jelentek meg, melynek kezelése szükséges. Folyamatos karbantartási munkákkal védendő meg az emlékmű állapota.

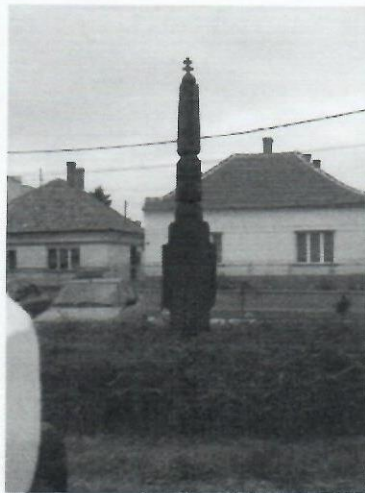
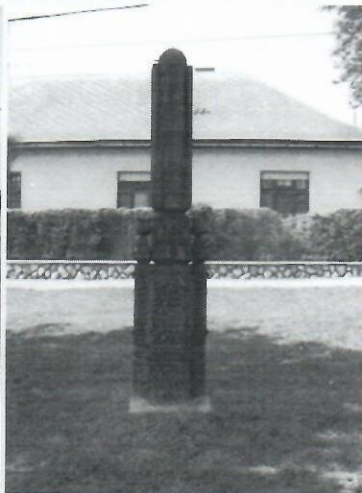
H5. ÖRÖKSÉGVÉDELMI NYILVÁNTARTÓ LAP

A település központjában, műemléki környezetben két, fából készült kopjafa található. Mindkét kopjafa beton alapzaton áll, faragványokkal díszített, sötétbarnára festett emlék. A bal oldali képen látható kopjafát Bajna község 2000-ben állította a millennium alkalmából. A magyar címer alá a „Millennium 2000 Bajna” felirat van bevésvé. A kopjafa tetején kettős kereszt található, A kopjafa tetejét az országalma mása díszíti. A jobb oldali képen látható kopjafába az „In Memoriam 1956” feliratot faragták.

A fa felületek időjárás és kártevők elleni védelméről gondoskodni kell.

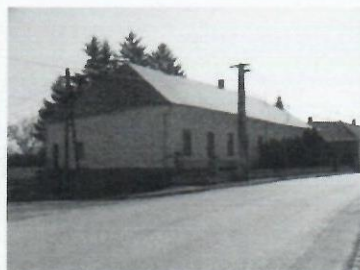
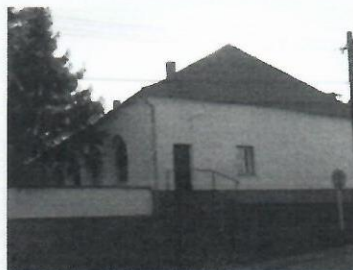
A Bajna központjában található vályogból készült katolikus plébánia helyére 1833-ban Sándor Móricz építtette a ma is álló, kőből készült paplakot. A kilenc szobát magában rejtő plébánia utcával párhuzamos gerincű, kontyolt nyeregtetővel, cseréppel fedett földszintes épület. A épület előtt keskeny előkert található. A vakolt, sárgára festett, a lábazati sávban sötétszínűre festett épület utcai homlokzata vakolatsávossal kialakítású. A falmezők tengelyében kerültek elhelyezésre a nyílászárók. Az épület udvari oldalán pillér nélkül, szalagkeretes félköríves árkádsorral, mellvéddel készült tornác húzódik.

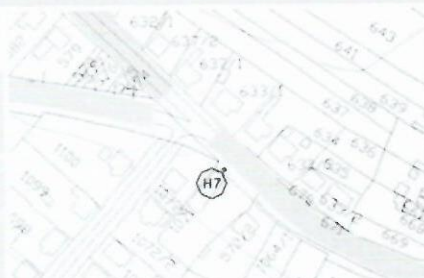
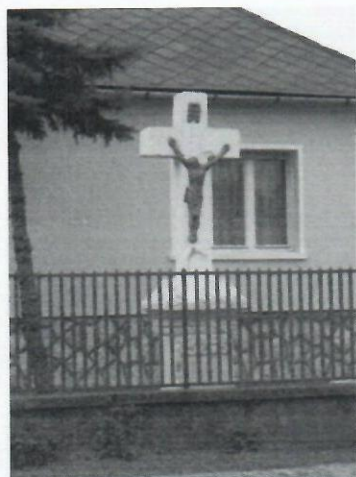
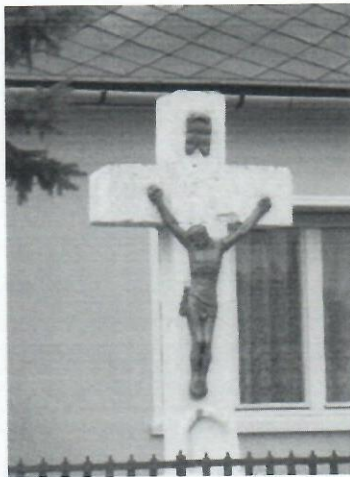
H7. ÖRÖKSÉGVÉDELMI NYILVÁNTARTÓ LAP

A Nyergesújfalu felé vezető út mentén, a Pallagi család 1779-ben állíttatott fakeresztet, melynek gondozását és karbantartását írásban vállalta. Szavát meg is tartotta. 1901-ban a fakereszt helyére kökeresztet emelt, melynek vállalta évenkénti átmeszelését. A bronzból öntött Jézus Krisztus testét hordozó kő feszület klasszicista stílusú lábazatra van emelve.

A kő felület töredezettsége figyelhető meg, mely újracsiszolással és meszeléssel ki lehetne javítani.

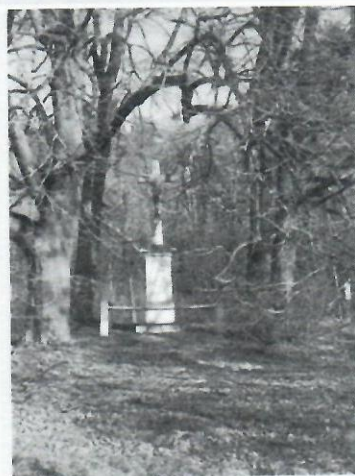
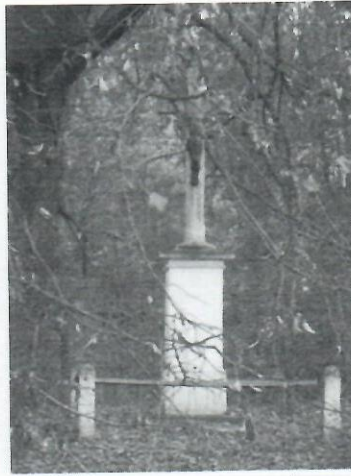
H8. ÖRÖKSÉGVÉDELMI NYILVÁNTARTÓ LAP

A település északi részén, a belterület mentén, a vízmű területén található ez a feszület. A feszület két részre tagolódik. A felső részen a kőből készült kereszten Krisztus szobra található. Az alsó rész fehérre festett magas lábazatból áll, melyről a felirat mára eltűnt. A feszület körül kőből és acélszelvényből készült kerítés található. Továbbá védeni kell a feszületet körbevevő négy darab idős ezüst hársat (Tilai tomentosa).

A feszület kissé jobbra dől. A további alakváltozásra oda kell figyelni, a feszület restaurálása, karbantartása szintén odafigyelést igényel.

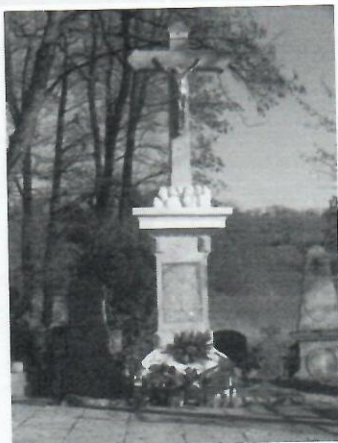
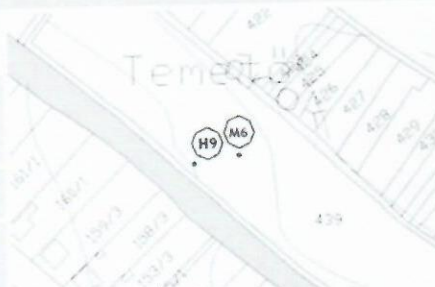
H9. ÖRÖKSÉGVÉDELMI NYILVÁNTARTÓ LAP

A temető bejáratánál található feszületet, Hosszik Imre plébános emeltette 1836-ban. A bronzból öntött Jézus Krisztus testét hordozó kő feszület klasszicista stílusú lábazatra van emelve. A alsó keresztszár szabálytalan kövek halmát idéző faragványra ül rá. A lábazaton márványtáblába vésett latin nyelvű felirat található, melyben megemlítik a feszületet emeltető plébános nevét és az állítás idejét.

A kő felületek állagvédelmi munkálatainak folyamatosnak kell lenniük, újra kell csiszolni őket.

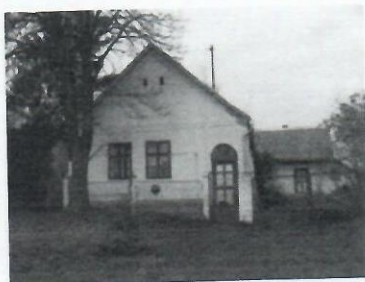
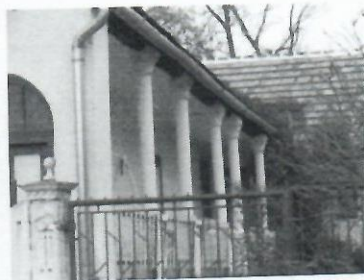
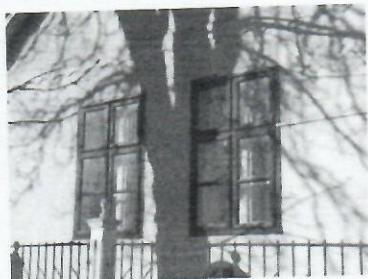
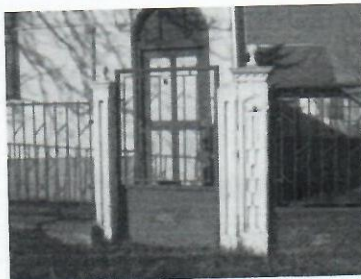
A település szélén található L alaprajzú, földszintes lakóépület oldalhatárra illeszkedő, cseréppel, nyeregtetővel fedett, utcára merőleges gerincű épület. Az utca felé oromfalas, vakolatkeretes homlokzattal forduló épület előtt keskeny előkert található. Az oromfalon két, szimmetrikusan elhelyezett, egyenes záródású padlásszellőző található. A hagyományos szerkezetű nyílászárók zöldre vannak festve. Az épület mellett gerendás áthidalással, korinthoszi jellegű oszlopokkal, fehérre festett falécből készült mellvéddel kialakított oldaltornác húzódik. A tornác az utca felől, a félköríves záródású nyílásban elhelyezett, üvegzemes ajtó mögött rejtve marad. Az épületet vakolatdíszes oszlopokból kialakított kerítés veszi körül. Az épülettel együtt a kerítésoszlopok is védendők.

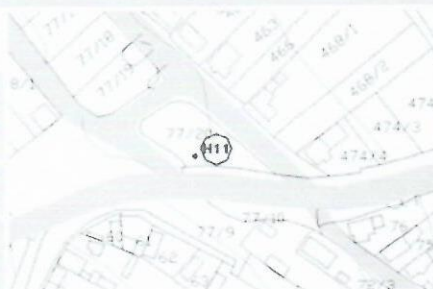
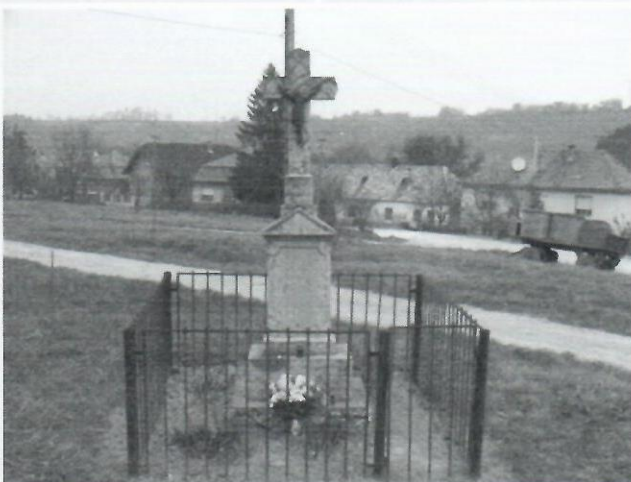
H11. ÖRÖKSÉGVÉDELMI NYILVÁNTARTÓ LAP

A feszület egy nagyobb zöld terület ölelésében, a Máriaalom felé vezető út mentén található. A kőből készült kereszt két fő részre tagolódik. Felső részén a megfeszített Krisztus látható. A korpusz bronzból készült. Alsó része a talpazatból és a timpanonban záródó feliratos táblából áll. A feszületet virágágyás és alacsony vaskerítés szegélyezi.

A feszület rossz állapotban van. A kő felületek erősen megrongálódtak, a feliratok olvashatatlanná váltak. A feszület restaurálása szükséges.

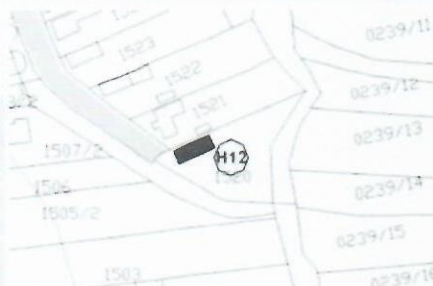
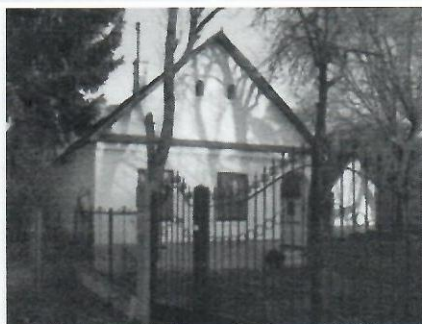
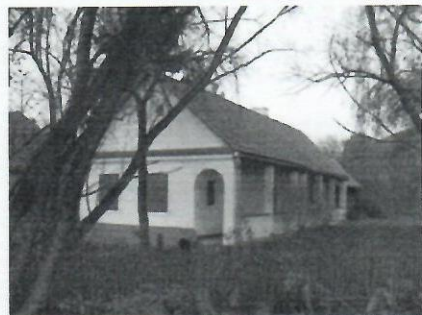
A település déli részén, egy zsákutca végében található lakóépület fésűs, utcavonalas beépítésben áll. A földszintes, cseréppel fedett, nyeregtetős oldalhatáron álló épület, gerince utcára merőleges kialakítású. Az épület előtt előkert található. Az oromzatos utcai homlokzaton födémmagasságban cseréppel fedett osztópárkány húzódik. A két barnára festett zsalugáteres, vakolatkeretes ablak mellett a tornác félköríves záródású nyílása található. Az oromfalon két, szimmetrikusan elhelyezett, vakolatkeretes, félköríves záródású padlásszellőző található. Az épület oldalhomlokzata mellvéddel készült oszlopos oldaltornácú. Az épület előtt kovácsoltvas kerítés, az árok mellett léckerítés húzódik.

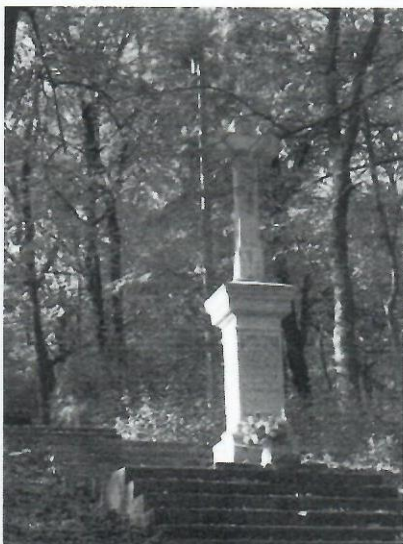
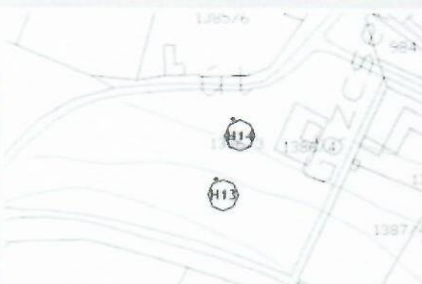
A *lourdes-i* barlangnál található kökeresztet 1904-ben állították. A domboldalon található kereszthez kőből készült lépcső vezet fel. A feszület két részre tagolódik. Felső részen található kereszt végei növényi motívummal díszítettek, a megfeszített Krisztus szobra található rajta. Az alsó részen a klasszicista stílusú lábázat található, melyen csúcsíves záródású márványtáblába a következő feliratot vésték: „ISTEN DICSŐSÉGÉRE / ÁLLÍTATTÁK / FLÓRIÁN ILLÉS / ÉS NEJE / NAGY ROZÁLIA / 1904”

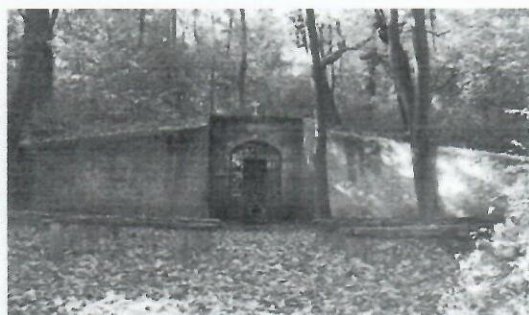
1893-ban *Bajna* határában, a *Ser-kút* mellett épült a *lourdes-i* barlang. A *Mezey Rudolf* plébánoshoz fűződő barlangban található a Szűz Mária- és Szent Bernadett szobor. A domboldalba ékelődő vallási építmény külső megjelenése egyszerű köfelület. A középtengelyben lévő kápolnát kovácsoltvas kerítés szegélyezi, felette kökereszt és egy kőtáblába vésvé a következő felirat található: „ A LOURDESI / SZEPLŐTLEN SZENT SZŰZ TISZTELETÉRE / A BAJNAI HÍVEK / 1893 ” A barlang előtt félbe vágott farönkökből padokat alakítottak ki gyülekezőhelyet, így a hely istentisztelet tartására is alkalmas.

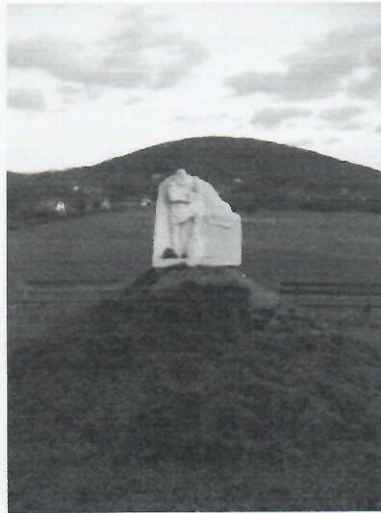
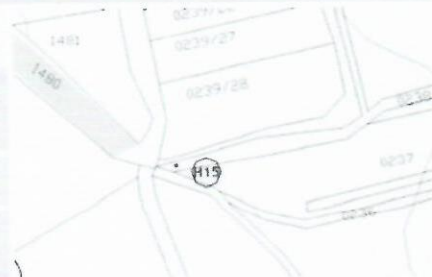
Bajna külterületén található Szent Donát, a szőlősgazdák, szőlőhegyek védőszentjének szobra. A kicsiny dombra emelt fehér műköből készült szobor betont alapzaton áll. A Szentet borshordóval, kupával és szőlőfürttel ábrázolták.

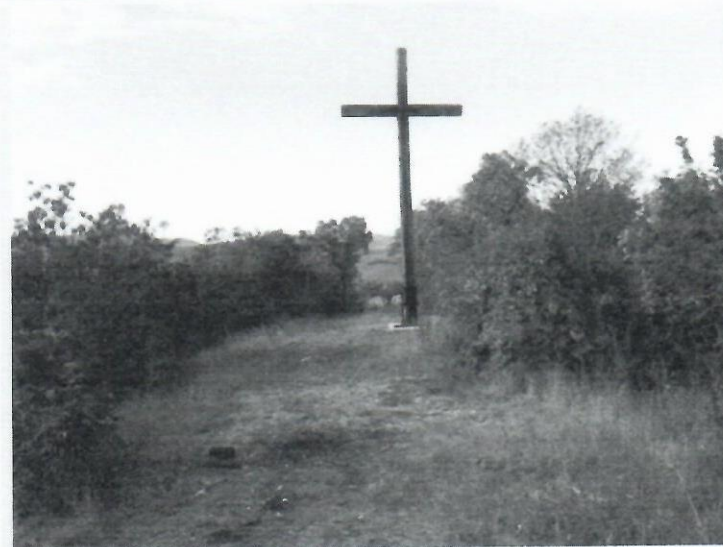
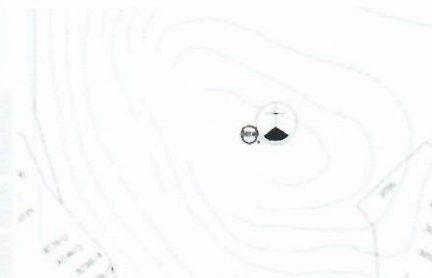
Az Ór-hegy tetején álló keresztet Sándor Móricz lánya, Sándor Paulina hercegnő állította 1856-ban. A nyolc méter magas keresztet ennek ellenére az ördöglovashoz kapcsolódó mendemondákat fűznek a helybeliek. A feszületre az „in hoc signo vinces” (e jelben győzni fogsz) feliratot vésték. A kereszt restaurálását Sándor Paulina leánya, Metternich Klementina végeztette el 1935-ben.

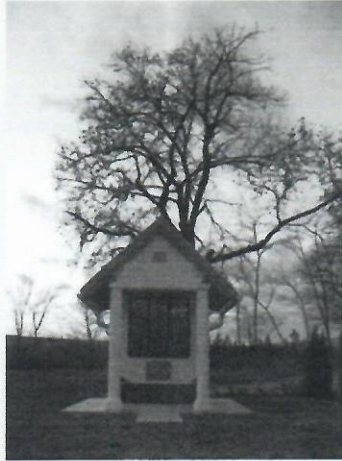
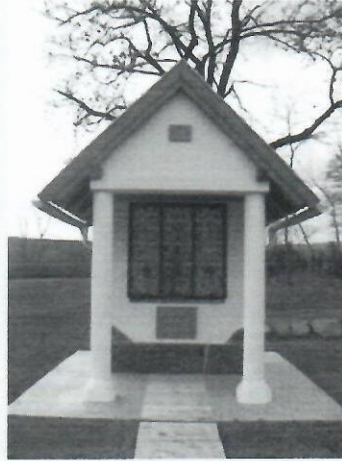
A település déli szélén található stációt Szűz Mária tiszteletére emelték. A két dór jellegű oszlopra támaszkodó, kicsiny házra emlékeztető építményt nyeregtetővel fedték le. A vakolt, fehérre festett stáció lábazata kőből készült. A falfülkében található Szűz Mária szobor előtt üvegezett kovacsoltvas nyílászáró található. A falfülke alatt lévő táblán a következő felirat áll: „Szűzanyának hálából / hadifogságból / szerencsés / hazatérésemre / Steinger János / Lepsics Margit // Felújította Babszki János és családja” A stációhoz kölapokból kirakott út vezet.

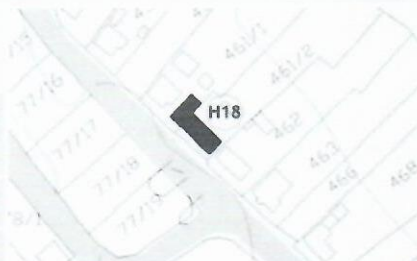
H18. ÖRÖKSÉGVÉDELMI NYILVÁNTARTÓ LAP

A fésűs, előkertes beépítésben álló lakóház kontyolt nyeregtetővel, cseréppel fedett földszintes épület. Az L alaprajzú épület gerince utcával párhuzamos kialakítású. A homlokzatok fehérre, a lábazati sáv sötét színűre festettek. Az épület nyílászárói hagyományos szerkezettel készültek. A hat osztásos ablakok szabálytalan ritmusban követik egymást. Az épület közepén fadeszkából készült kapu található.

Az épület felújításra szorul. A felújítás során törekedni kell a hagyományos szerkezetek megtartására. A tetőszerkezet átépítése során a csapadékvíz elleni szigetelést meg kell oldani.

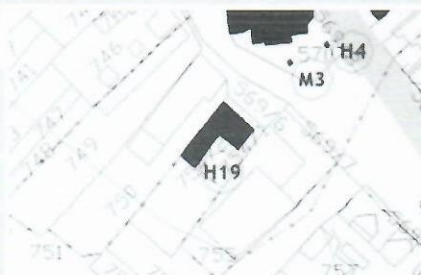
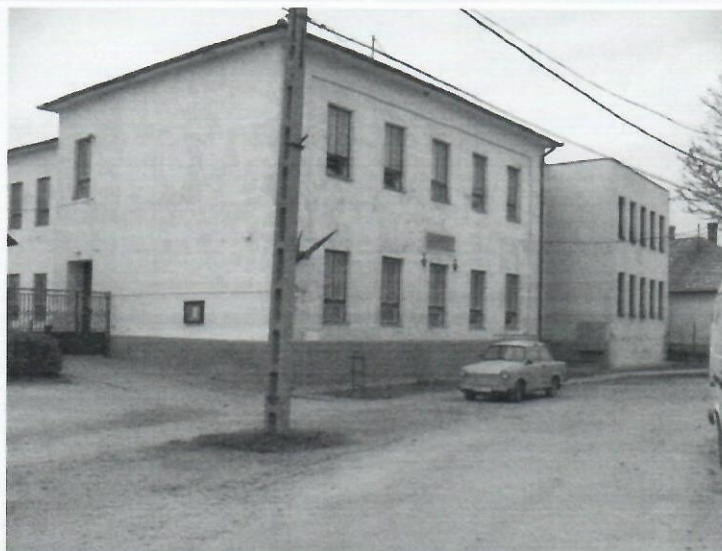
A település központjában található iskolaépület földszint + emelet magas, lapostetős, L alaprajzú épület. A homlokzatok vakoltak, az enyhén kiugró lábazat téglaszínű, a többi rész fehér színű. Az utcai homlokzat vakolatkeretes kialakítású. A homlokzaton két sorban 5-5 db háromszatú hagyományos faszerkezetű ablak található. A homlokzat középső tengelyében elhelyezett téglaszínű táblán a következő felirat áll: „SIMOR JÁNOS BÍBORNOK, HERCZEG-PRÍMÁS, EGYKORI HÍVEINEK SZERETETE EMLÉKÉUL ÉPÍTETTE ÉS 1874. NOV. 22ⁿ FELSZENTELTE” Az épület bejárata az oldalsó homlokzaton található, az udvart vaskerítés zárja le.

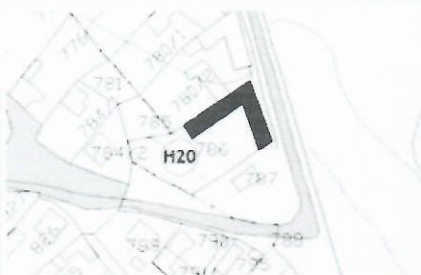
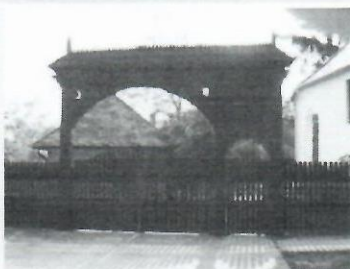
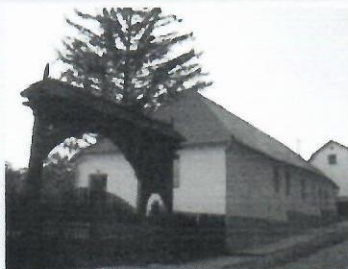
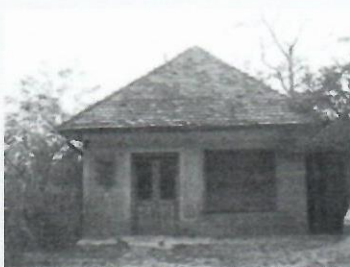
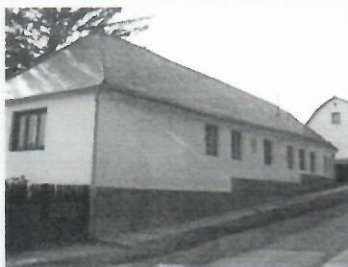
A település szélén egy saroktelken található lévő alkotóház egy régi és egy új épületrészből áll. Minkét épület kontyolt nyeregtetővel, cseréppel fedett. Az új épület utcavonalon áll, gerince utcával párhuzamos vonalvezetésű. A telek fából készült kerítéssel van körbekerítve, a bejárat felett székely kapu található. Az épületek vakoltak, a lábazati sáv sötét színűre festett, a régi épület mustársárga, az új épület fehér színezést kapott. A nyílászárók hagyományos fa szerkezetűek. Az épületegyüttes elsődlegesen nem építészeti értékük, hanem helyi jelentőségük miatt védensők.
